ЗАКЛЮЧЕНИЕ № 13/2012-ТД

ПО РЕЗУЛЬТАТАМ ОБСЛЕДОВАНИЯ

на
горизонтальный стальной резервуар

Наименование (тип, марка):	**РГС-75**
Позиционный №:	**6**
Заводской №:	**-**
Место установки:	**ДЭС «Окунево», с. Окунев Нос, Усть-Цилемский район, Республика Коми**
Владелец:	**ООО «Республиканская Генерирующая Компания»**

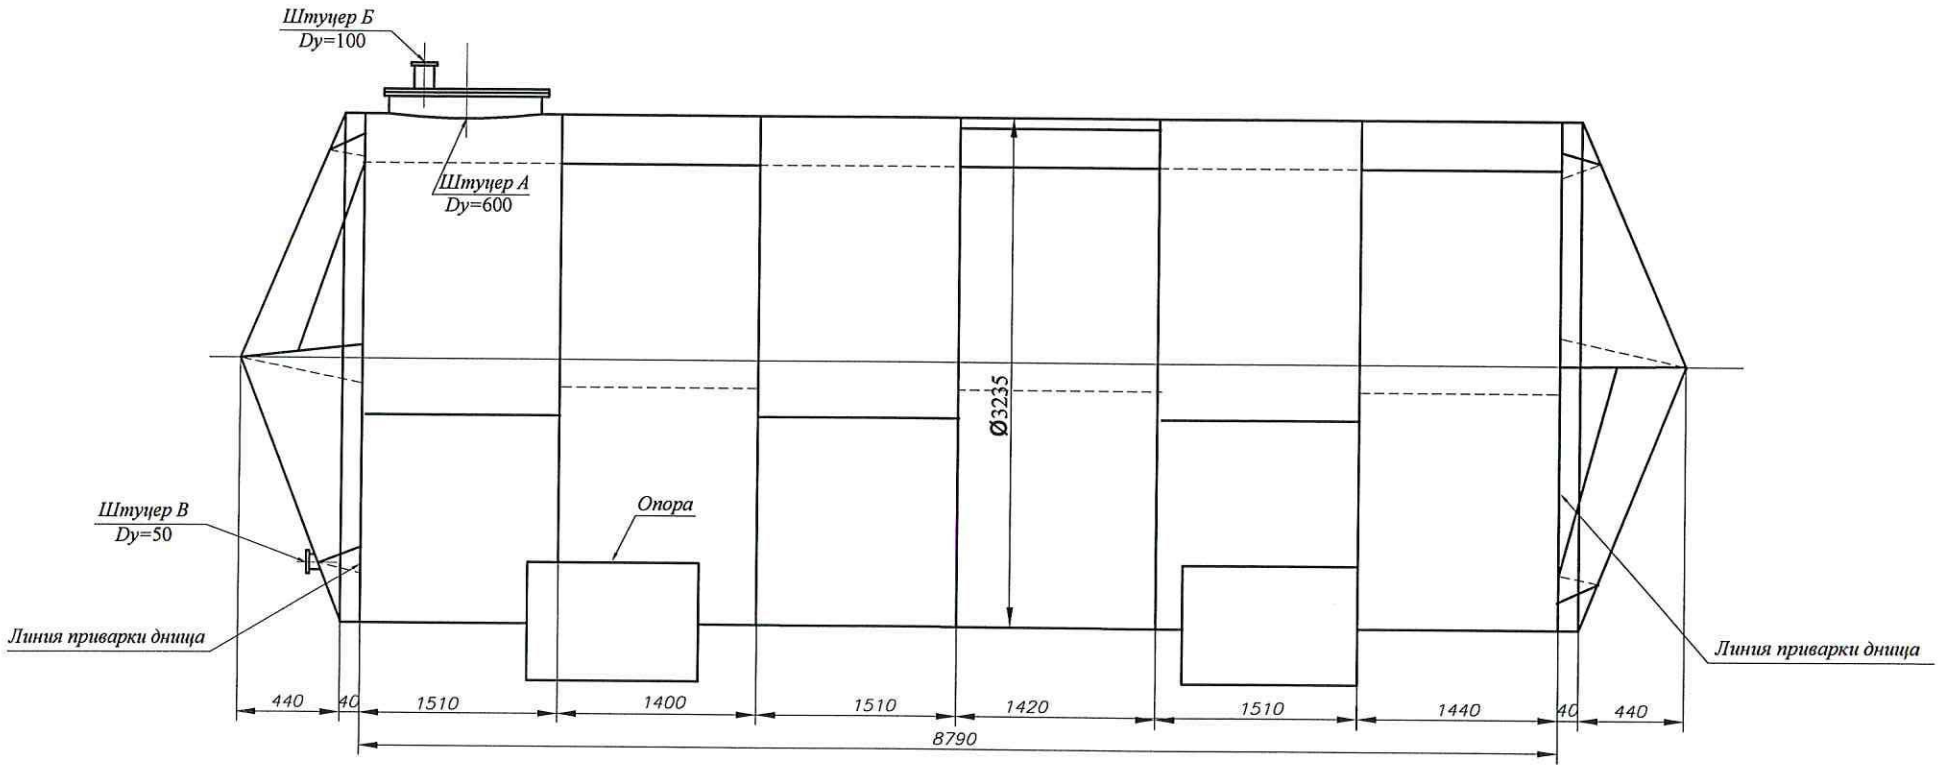
№№ п/п	Описание дефекта	Место нахождения	Способ устранения
1	2	3	4
1.	Основной металл:		
1.1.	Основной металл Обечайки Б имеет вмятину глубиной 20 мм, высотой 900 мм и длиной 450 мм	Обечайка Б	Контролировать при проведении очередных обследований изменение размеров вмятин и подвергать контролю физическими методами неразрушающего контроля на деформированных участках

1.2.	Основной металл Обечайки Д имеет вмятину глубиной 20 мм, высотой 500 мм и длиной 900 мм	Обечайка Д	
1.3.	Наружная поверхность корпуса резервуара местами не имеет защитного лакокрасочного покрытия (несоответствие п.1.3.4 ПТЭР и ИР)	Обечайка, Днища	Восстановить защитное лакокрасочное покрытие

2.	Опорные элементы		
2.1.	Бетонные опорные элементы имеют трещины	Опорные элементы	Провести восстановительный ремонт или усиление металлическими обоймами

№№ п/п	Описание дефекта	Место нахождения	Способ устранения
1	2	3	4
3.2.	Отсутствует приёмный патрубок (несоответствие п.2.6.7 ПБ 09-560-03, п.п. 4.7.3, 4.7.13 ПБ 09-540-03)	Резервуар	Оснастить резервуар приемным патрубком

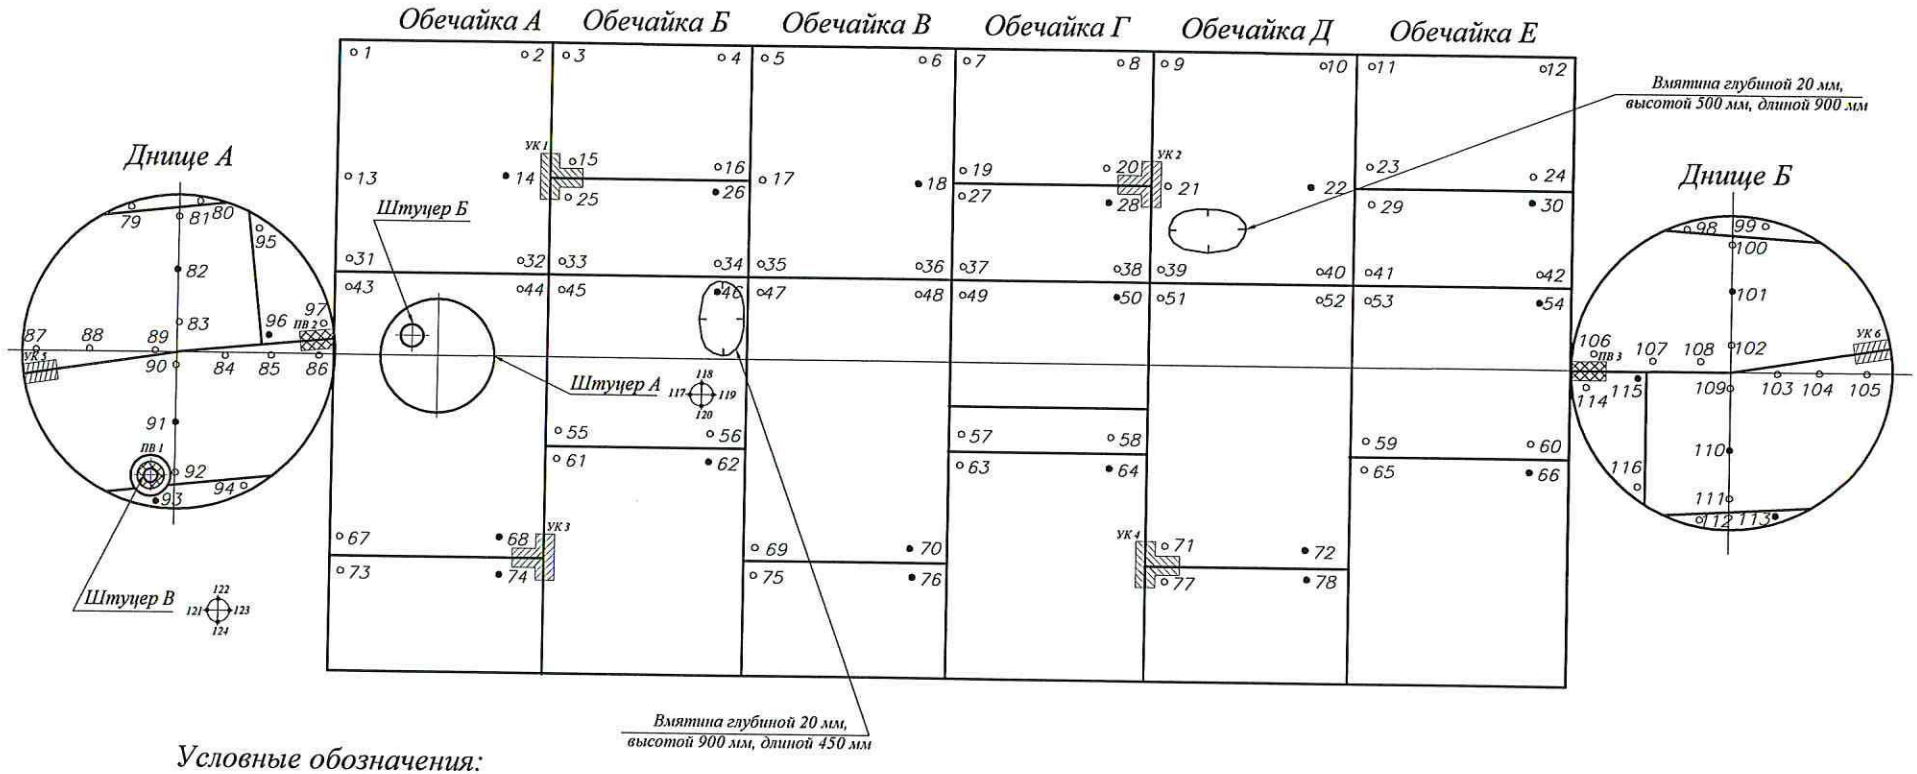
Приложение № 10

– Основной металл обечайки имеет две вмятины (1-ая: глубиной 20 мм, высотой 900 мм и длиной 450 мм, 2-ая: глубиной 20 мм, высотой 500 мм и длиной 900 мм), деформированные участки недопустимых дефектов не имеют (см. Приложение № 10);

– Отсутствуют замерной и приёмный патрубки (несоответствие п.2.6.7 ПБ 09-560-03, п.п. 4.7.3, 4.7.13 ПБ 09-540-03) (см. Приложение № 10);

Эскиз развертки резервуара по результатам визуального и измерительного контроля с указанием точек измерения толщины, твёрдости, зон контроля методами ультразвуковой и цветной дефектоскопии.
